UJI BEBAN PADA STRUKTUR BANGUNAN CAGAR BUDAYA JEMBATAN LOJI

KOTA PEKALONGAN

Abstract. *The Loji Bridge in Pekalongan City is a cultural heritage building that was built in 1880, during the Dutch East Indies colonial period. The Loji Bridge is more than 150 years old and is still standing and is only used for bicycle and motorbike traffic. When it was built, it was an important bridge because it was a bridge on the north coast road. Until now, this has been the way of the economy. The condition of the bridge is currently unknown as to its structural feasibility. The Pekalongan city government will revitalize the bridge left over from the Dutch era so that it can be used again. If it is not possible for traffic to be used, it will be used as a place for MSME activities. So in the city of Pekalongan there are interesting places to attract visitors as culinary tourism spots and others. To determine the suitability of the bridge structure with a span of 50 meters, testing needs to be carried out. The test carried out is a load test. Why is a loading test carried out because there is no bridge building data, superstructure data or substructure/foundation data. So with a loading test yo

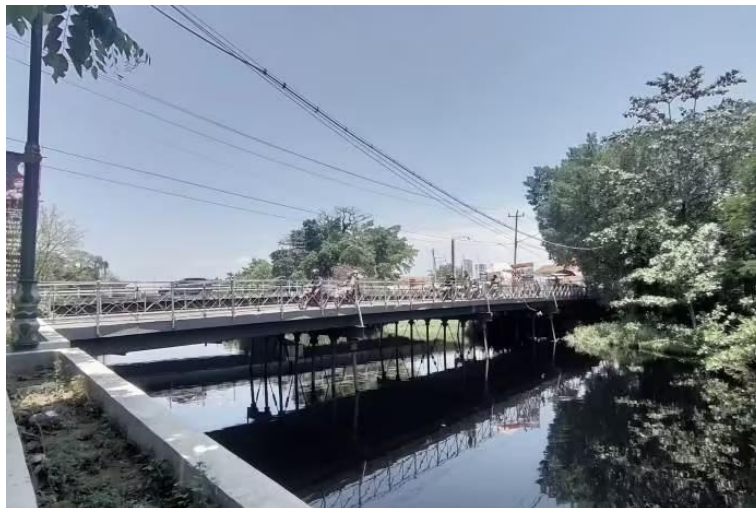
Gambar 2. Tampak depan jembatan kali Loji .

Jembatan eksisting tempat studi berlokasi di kota Pekalongan dibangun sekitar tahun 1880. Struktur jembatan terdiri dari lantai kayu dengan perkerasan aspal. Struktur atas menggunakan baja profil INP pada gelagar memanjang maupun melintang. Bentang jembatan 50 meter dengan pilar sebanyak 4 buah dan 2 abutmen. Elemen pilar menggunakan 7 buah pipa baja bundar pejal dengan diameter 12 cm. Abutmen menggunakan pasangan batu kali.

Parameter yang biasanya diukur dalam load test adalah lendutan, lebar retak dan regangan. Gambar 1 adalah lokasi tempat penelitian. Gambar 2 tampak depan jembatan kali Loji kota Pekalongan.

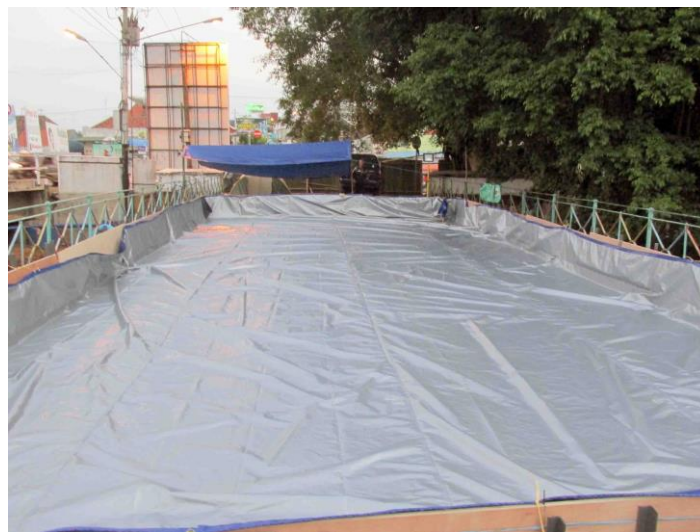
Gambar 3. Bak untuk pembebanan dengan air

Beban yang paling mudah adalah dengan menggunakan air yang diletakkan diatas bak plastik, yang kemudian beban yang diinginkan diberikan secara bertahap dengan menambahkan air ke dalam bak tersebut.

Gambar 3 adalah bak untuk pembebanan dengan air.

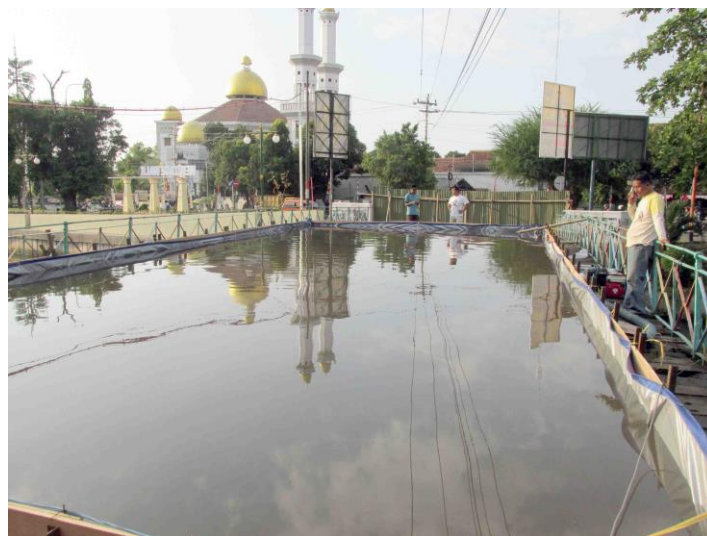
Gambar 4. Pembebanan mencapai maksimum

Uji beban dilaksanakan dengan 10 tahapan penambahan beban (increment) yang sama yaitu beban rencana (working load) sebesar 500 kg/m^2 setara dengan 50 cm ketinggian air. Penambahan beban / increment direncanakan sebesar 5 cm (50 kg/m^2) atau 10 %. Setiap penambahan beban 10% beban didiamkan selama beberapa jam sampai bacaan displacement stabil. Tahapan pembebanan 10%, 20%, 30%, 40%, 50%, 60%, 70%, 80%, 90% dan 100%, setiap tahapan beban dipertahankan beberapa jam sampai lendutan stabil.

Gambar 4 pembebanan air mencapai maksimum sebesar 500 kg/m² dan didiamkan selama 24 jam.

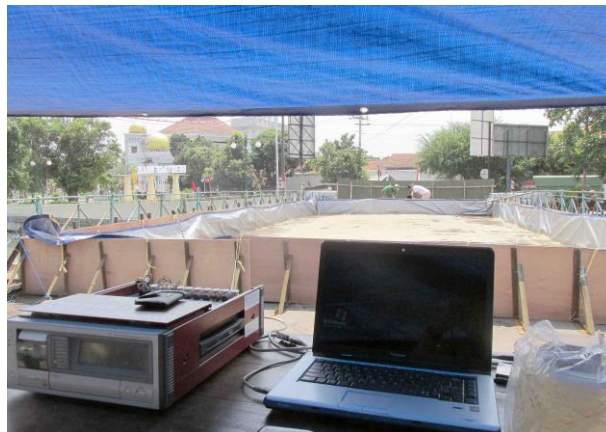
Gambar 6. Data logger dan komputer

Gambar 6 Data logger dan computer alat untuk membaca transducer LVDT dan menyimpan di computer

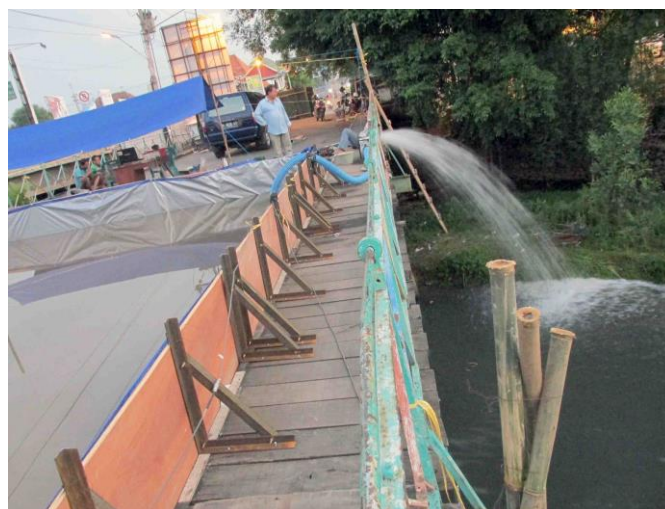
Gambar 7. Unloading / release beban

Dari hasil pengukuran, setelah beban didiamkan selama 24 jam, besarnya lendutan yang terukur pada balok dicatat pula. Setelah 24 jam, selanjutnya dilakukan pengurangan beban (unloading) dengan cara membuang air yang ada pada tempat bak pembebanan. Pada saat unloading juga direcord bacaan displacement setiap beban berkurang 10 %. Setelah air kosong, besarnya displacement akhir yang terukur pada balok struktur juga harus dicatat.

Gambar 7 Proses release beban / unloading , air dipompa ke sungai
